Inwestycja: **MODERNIZACJA BUDYNKU KOAGULACJI ZACHODNIEJ I OSADNIKÓW POKOAGULACYJNYCH NA STACJI UZDATNIANIA WODY PRZY UL. GÓRNEJ 56B W PŁOCKU**

Obiekt: **BUDYNEK KOAGULACJI "ZACHODNI" - OBIEKT 1.1**

Temat: **EKSPERTYZA BUDOWLANA BUDYNKU KOAGULACJI
"ZACHODNIEJ"**

sierpień 2025 r.

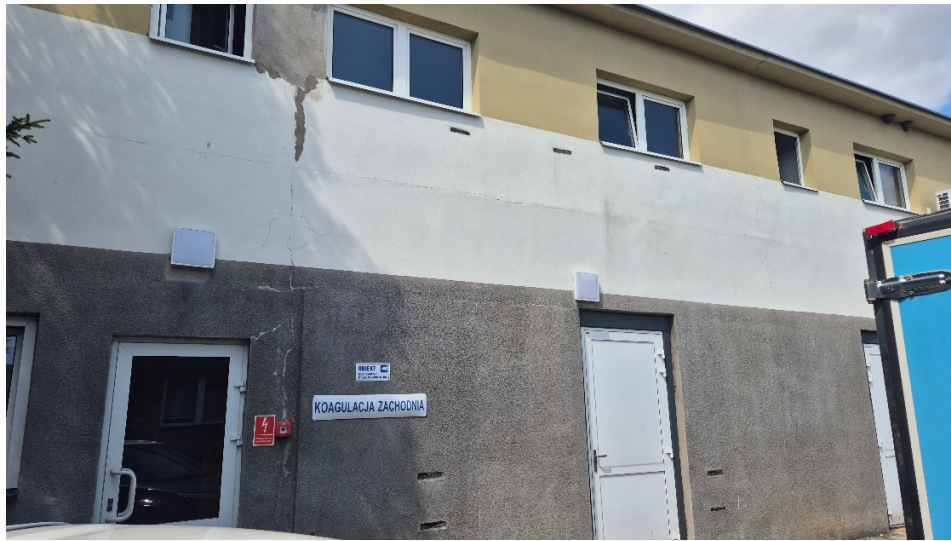
Zdj. 1 Elewacja frontowa, pęknięcia i rysy.

Lp.	Element obiektu	Klasyfikacja	Uwagi
1.	Słupy – konstrukcja nośna	Dobry	Bez uwag.
2.	Rygle – konstrukcja nośna	Dobry	Bez uwag.
3.	Ściany osłonowe	Średni	Występują liczne spękania płyt osłonowych wynikające głównie z wykonania ścian osłonowych jako płyt prefabrykowanych.

- Wykonanie termomodernizacji obiektu w zakresie doprowadzenia do zgodności z Rozporządzeniem Ministra Infrastruktury z dnia 12.04 2002 r. w sprawie warunków technicznych, jakim powinny odpowiadać budynki i ich usytuowanie (Dz.U. z 2019 poz.1065) w zakresie izolacyjności cieplnej przegród budowlanych.
- Budynek można poddać modernizacji, jednocześnie należy poprawić stan techniczny elementów bram, drzwi i posadzek.

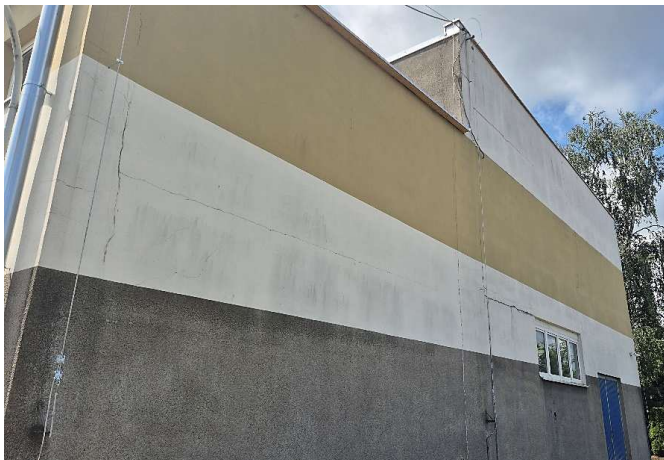
Zdj. 2 Elewacja ściany szczytowej, liczne spękania.

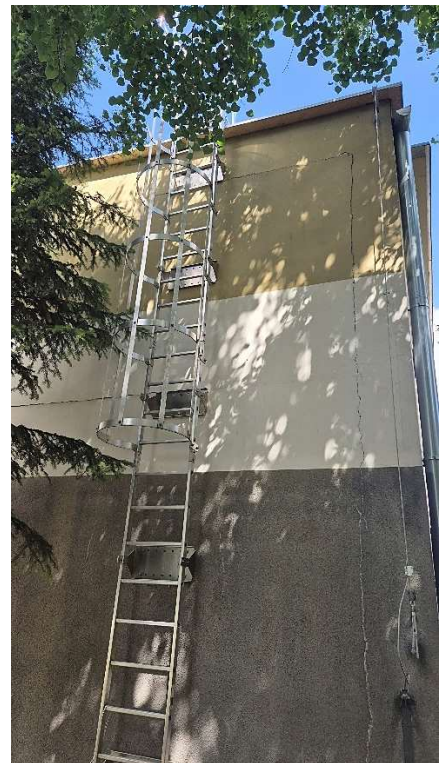
Zdj. 3 Ściana szczytowa, spękania.

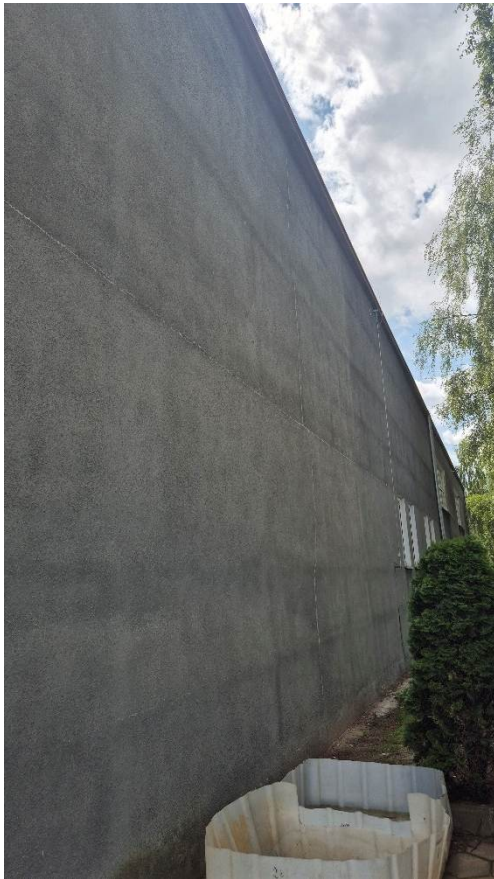
Zdj. 4 Elewacja tylna, pęknięcia na łączeniu płyt prefabrykowanych.

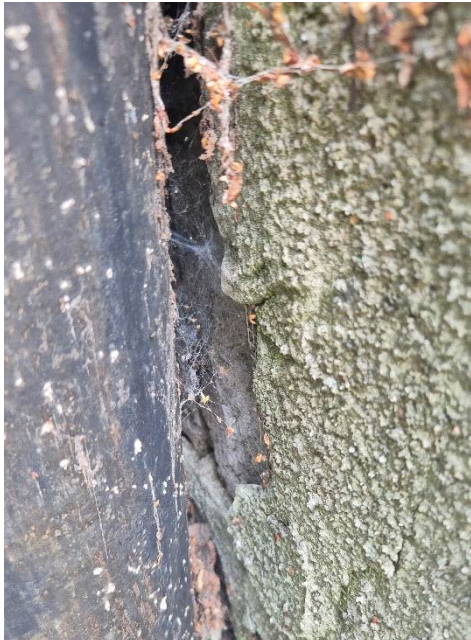
Zdj. 6 Ubytki tynku w ścianie c.d

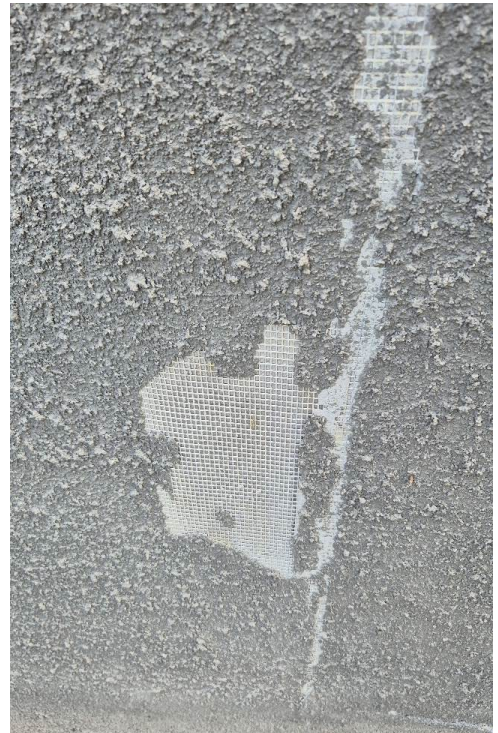
Zdj. 5 Pojedyncze ubytki tynku na budynku, widoczna siatka elewacyjna

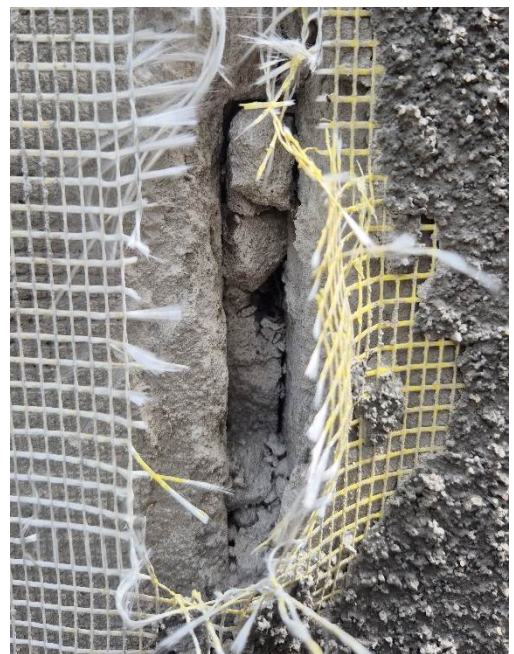
Zdj. 7 Rozwarstwienie i pęknięcie tynku z odsłonięciem siatki zbrojącej i warstwy podkładowej, powstanie szczeliny (ok. 2cm).

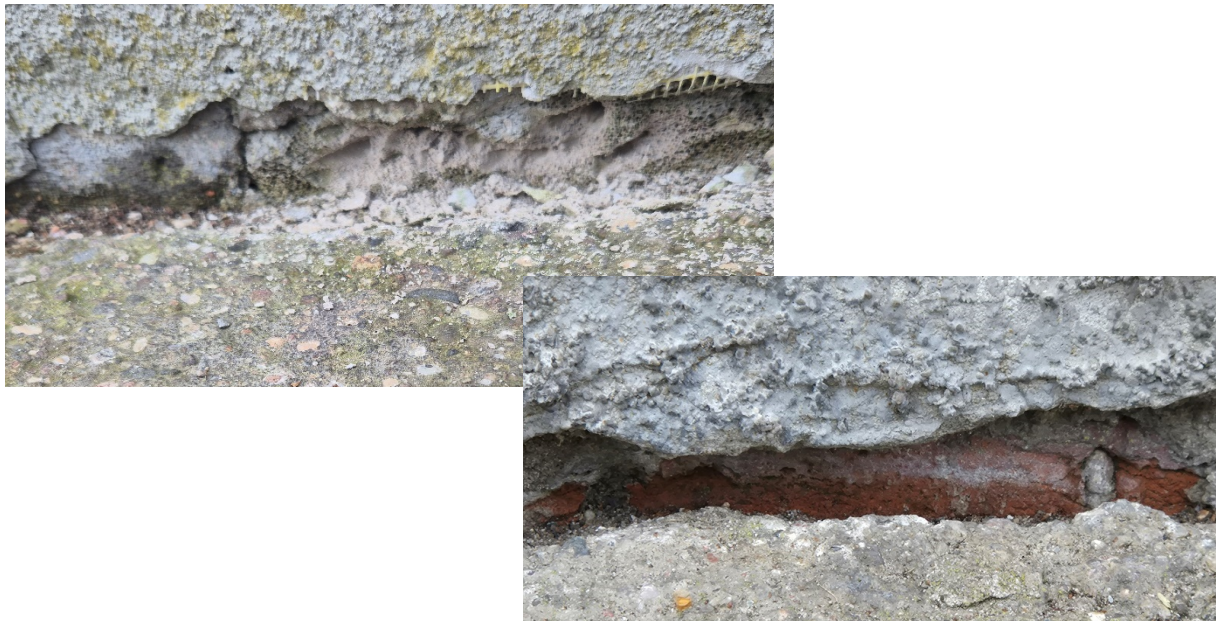
Zdj. 8 i 9 W obrębie cokołu i ściany fundamentowej stwierdzono obecność elementów murowych w postaci bloczków z autoklawizowanego betonu komórkowego (gazobetonu) oraz cegieł.

- Budynek hali koagulacji zachodniej znajduje się w dobrym stanie technicznym, z licznymi spękaniami ścian osłonowych. Z badań sklerometrycznych wynika, że beton elementów konstrukcyjnych można oszacować na klasę C35/45.
- Budynek nie spełnia wymogów izolacyjności termicznej według Rozporządzenia Ministra Infrastruktury z dnia 12.04 2002 r. w sprawie warunków technicznych, jakim powinny odpowiadać budynki i ich usytuowanie (Dz.U. z 2019 poz.1065).
- Pewną wadę obiektu stanowią elementy betonu komórkowego w murach fundamentowych. Wyraźnie wykazują zawilgocenie.

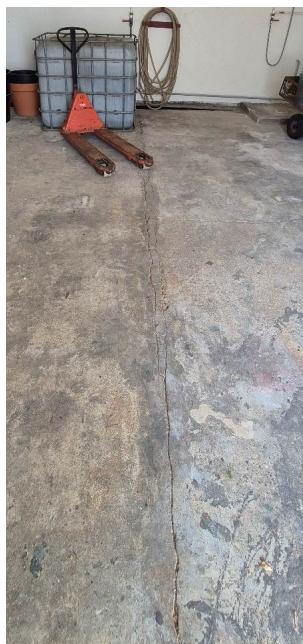
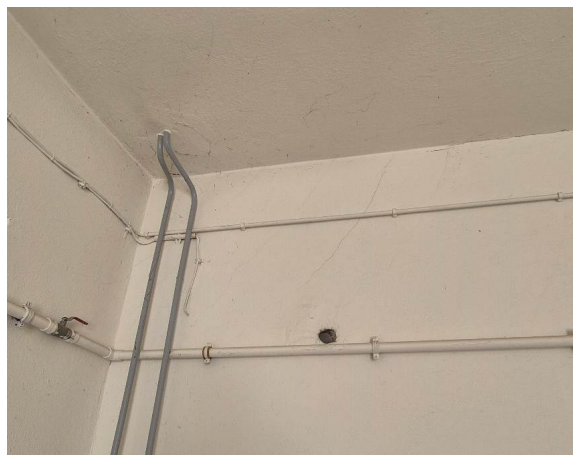
Zdj. 11 i 12 Pom. techniczne - rysy i pęknięcia na ścianach i podłodze

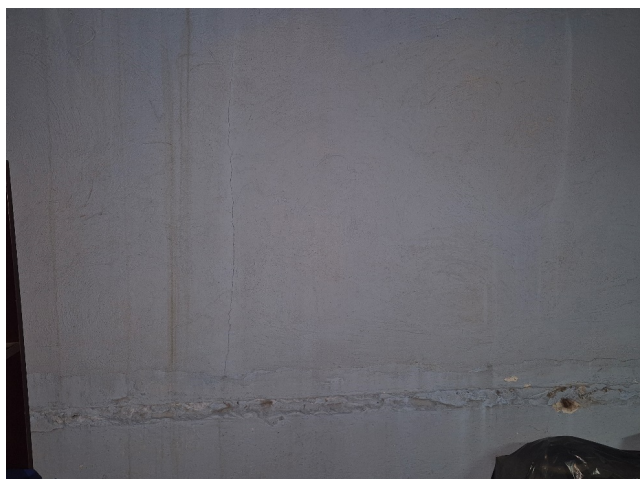
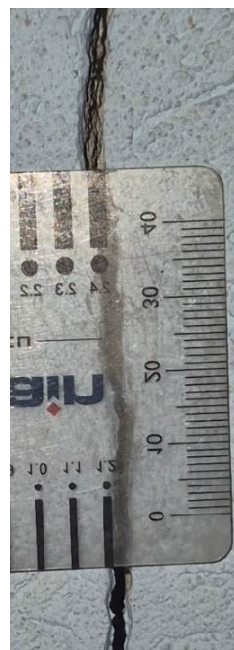
Zdj. 13 i 14 Pom. techniczne nr 2 - rysy i pęknięcia (m. in. 2,4cm)
wraz z uszkodzeniem ciągłości warstwy tynkarskiej

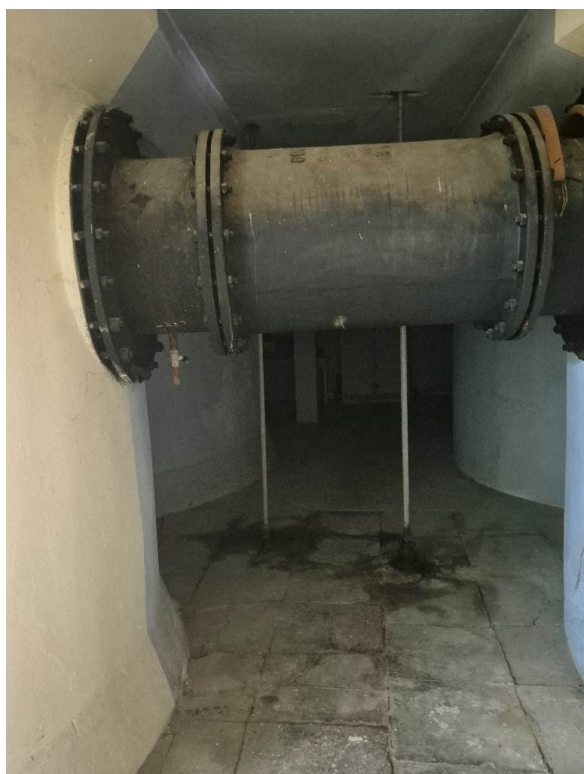
Zdj. 9 Kondygnacja parteru hali mieszania - zacieki na posadzce

6.	Posadzka	Średni	Posadzka nosi znamiona znacznego zużycia technicznego szczególnie w pomieszczeniach zbiorników. Na piętrze w pomieszczeniach socjalnych liczne spękania posadzki.

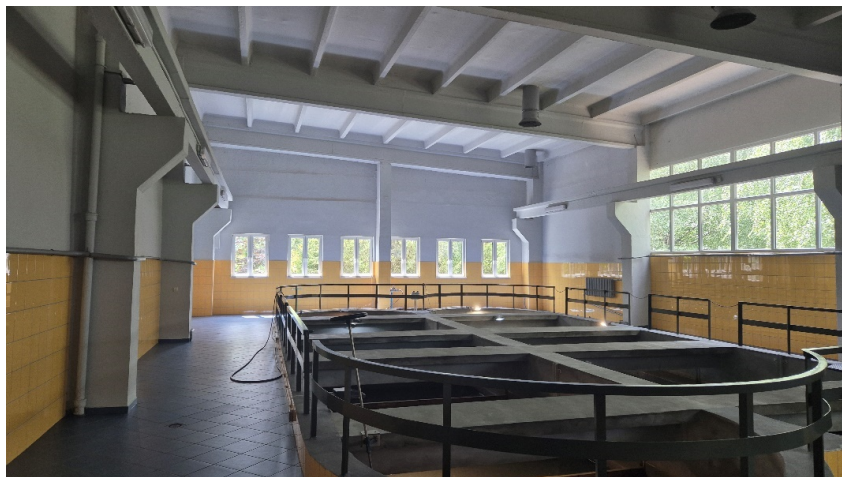
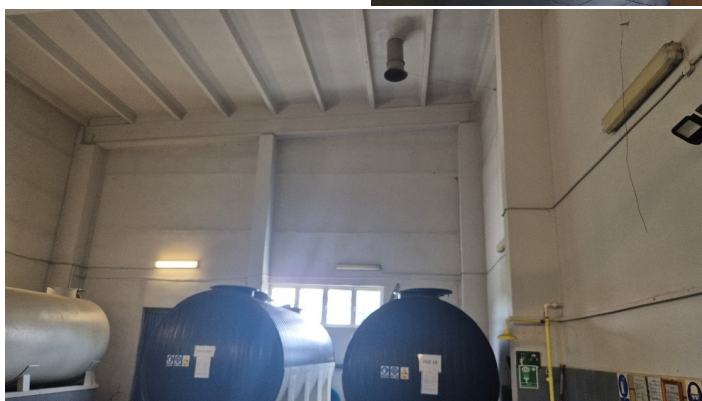
Zdj. 16 i 17 Kondygnacja piętra hali mieszania oraz hala magazynu koagulantu - stan dobry, występują pojedyncze rysy oraz przebarwienie na ścianie (zdj. 16)

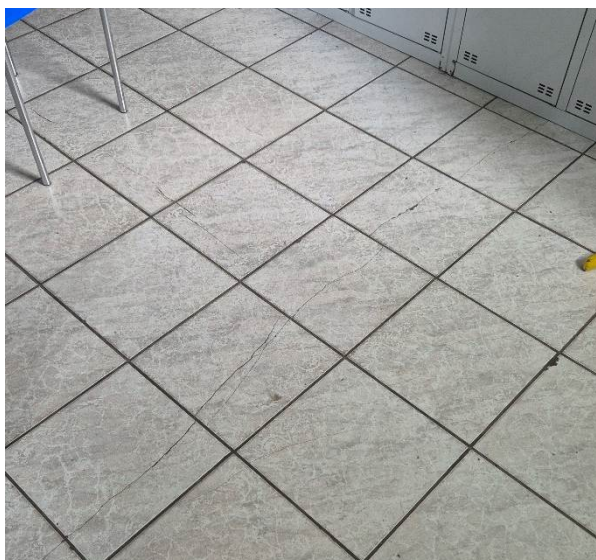
Zdj. 10 Spękanie posadzek w części socjalnej.
