Inwestycja: **MODERNIZACJA BUDYNKU KOAGULACJI ZACHODNIEJ I OSADNIKÓW POKOAGULACYJNYCH NA STACJI UZDATNIANIA WODY PRZY UL. GÓRNEJ 56B W PŁOCKU**

Obiekt: **OSADNIKI POKOAGULACJNE - OBIEKT NR 2**

Temat: **EKSPERTYZA BUDOWLANA KLAROWNIKÓW / OSADNIKÓW**

sierpień 2025 r.

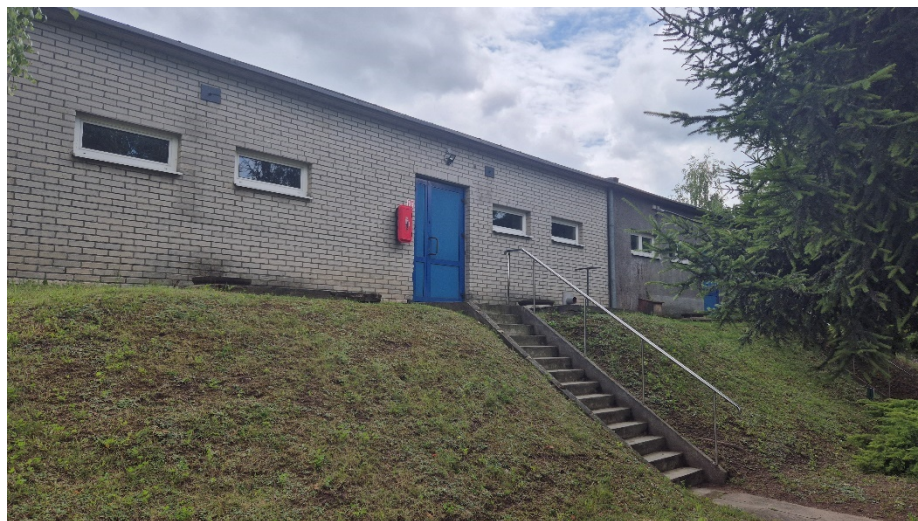
Zdj. 1 Elewacja północna, na zdjęciu po lewej część wykonana w okresie późniejszym, a po prawej stronie budynek z lat 80 XX w.

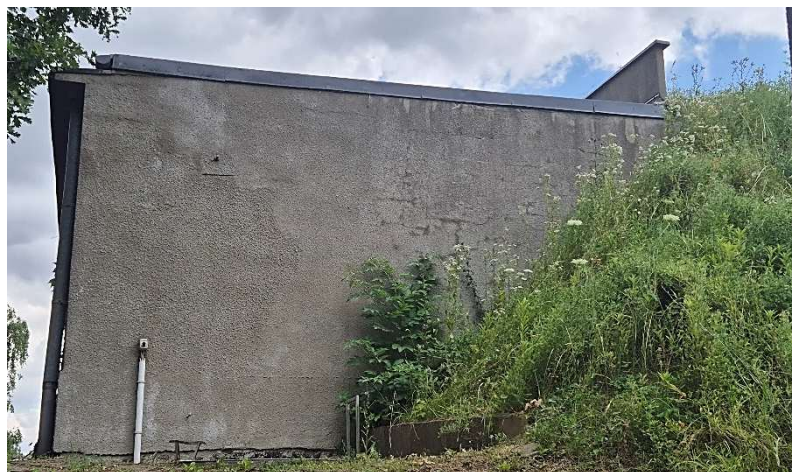
Zdj. 2 Elewacja wschodnia budynku z lat 80 XX w. Widoczny ściąg i niewielkie spękania.

3.	Ściany murowane	Średni	Występują nieliczne spękania ściany w części z lat 80 XX w.
4.	Konstrukcja nośna dachu – w części galerii	Średni	W części oddylatowanej galerii od torów występują przecieki i uszkodzenia elementów żelbetowych stanowiących konstrukcję dachu galerii

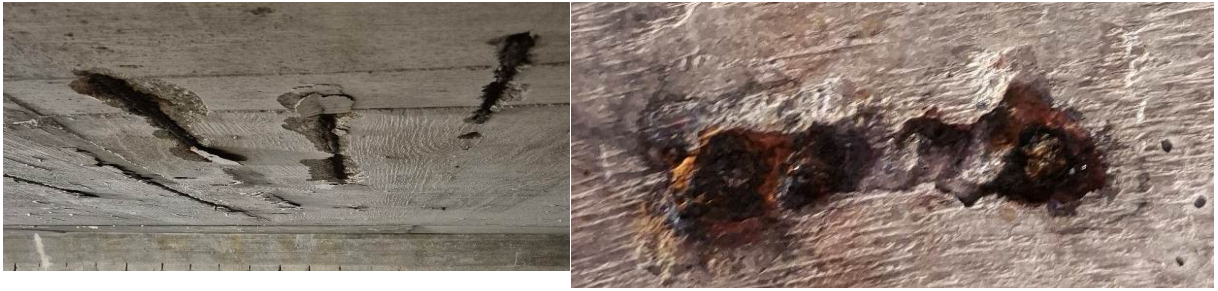
Zdj. 5 Strop z widocznym zbrojeniem i uszkodzeniami otuliny betonowej, posunięta korozja zbrojenia

2.	Strop – konstrukcja nośna	Zły	Liczne odsłonięcia zbrojenia, pomimo wysokiej klasy betonu, w badaniach sklerometrycznych beton utracił alkaliczny charakter i nie chroni zbrojenia przed korozją. Strop nie utracił swojej pierwotnej funkcji.

- Należy wykonać wzmocnienie stropów poprzez wykonanie torkretowania wraz ze wzmocnieniem stropu siatką konstrukcyjną.
- Nie zaleca się usuwania warstw gruntu, gdyż obecnie stanowią one zarówno izolację cieplną jak i przeciwwilgociową.
- W miejscu przecieku na połączeniu galerii zaleca się wykonanie naprawy, przy czym na etapie projektowania należy rozważyć wykonanie iniekcji oraz uszczelnienie połączenia dylatacyjnego od strony galerii
- Ubytki betonu na ścianach, belkach, pomostach i żebrach należy naprawić jedną z dostępnych technologii do naprawy betonu.

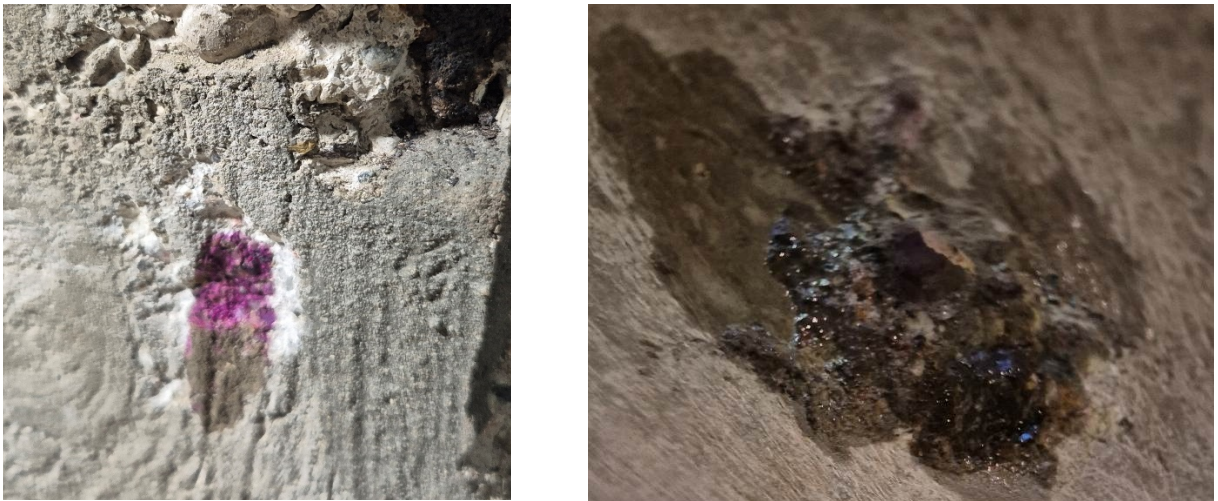
Zdj. 6 Dla porównania na ścianie (zdjęcie lewe) i na stropie (zdjęcie prawe), wykonano próbę fenoloftaleinową. Na ścianie barwnik od razu uległ zabarwieniu, a na stropie brak zabarwienia. Beton na stropie utracił już swoje właściwości zabezpieczenia zbrojenia przed korozją.

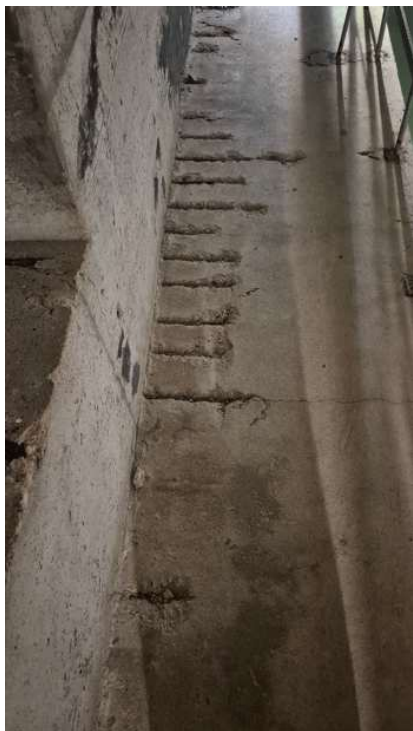
Zdj. 2 Stan techniczny pomostu wzdłuż torów. Również utrata otulenia zbrojenia przy ścianie.

6.	Elementy konstrukcyjne pomostów	Zły	Liczne odsłonięcia zbrojenia, pomimo wysokiej klasy betonu, w badaniach sklerometrycznych beton utracił alkaliczny charakter i nie chroni zbrojenia przed korozją.

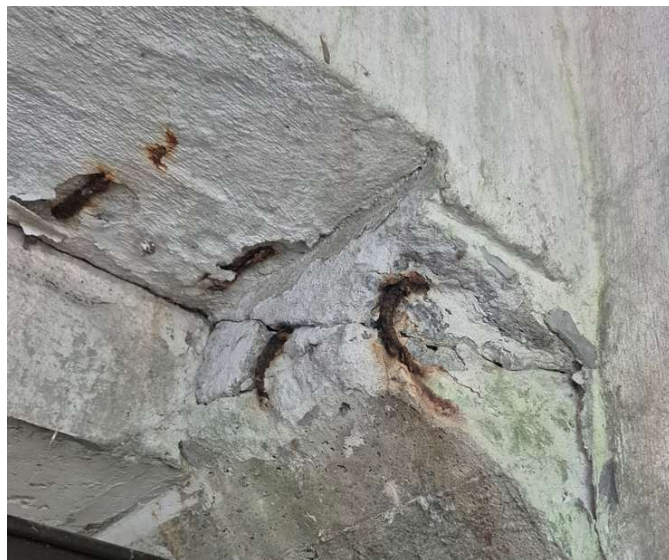
Zdj.8 Spękania i uszkodzenia otulenia w części galerii

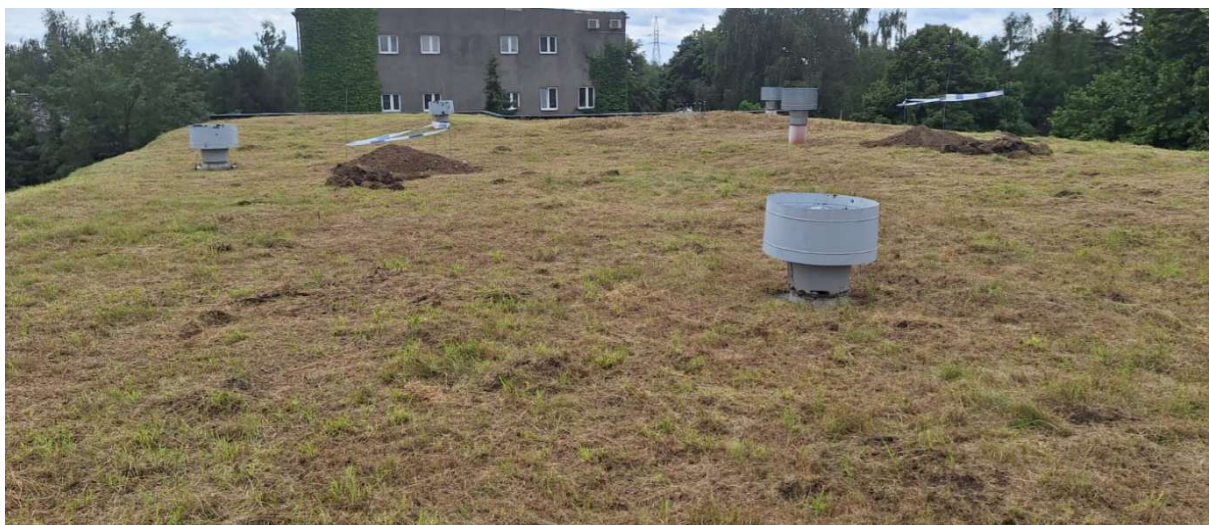
Zdj.9 Nasyp gruntu na dachu torów osadników, widoczna wentylacja.

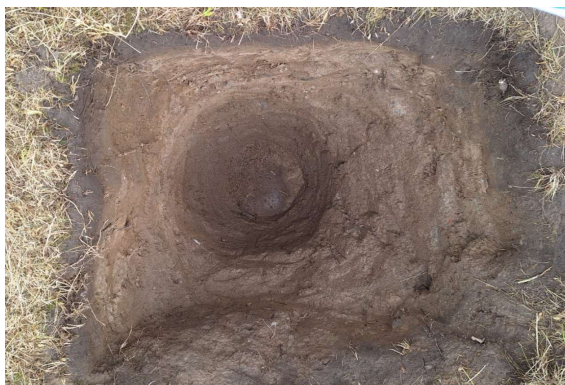
Zdj.10 Odkrywka – w wykopie widoczna ułożona na stropie cegła.
